## Bis zu 1500 Grad im Ofen

**INVESTITIONEN** Die Eisengießerei Kronach hat im Gewerbegebiet Neuses mehrere Millionen Euro für eine leistungsfähige Kernschießmaschine und für Filtertechnik ausgegeben. Das kommt der Firma, den Mitarbeitern und der Umwelt zugute.

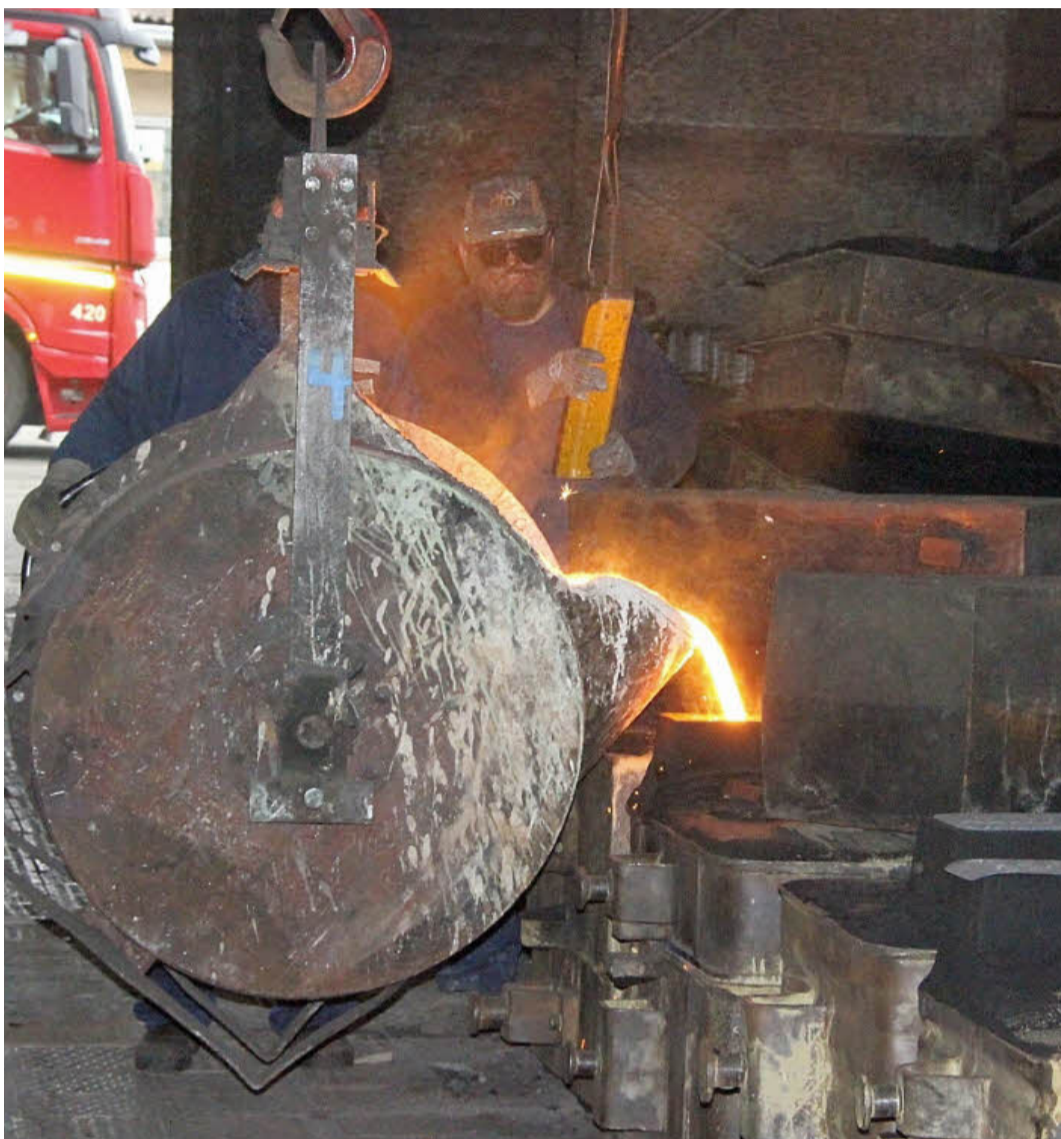
Fast 1400 Grad heißes Gusseisen läuft aus dem Behälter in die Formen.

**Neuses** – Fast 1400 Grad heißes Gusseisen läuft aus dem Behälter in die Formen, kühlt langsam ab. Es stieben nur wenige Funken. Ein Zeichen für eine gute Qualität, meinen Stefan Eber und Alexander Weimer, Geschäftsführer und technischer Leiter der Eisengießerei Kronach. Beide sind stolz auf die Leistung ihrer 40 Mitarbeiter, die nicht nur Massenware wie die Gehäuse von Elektromotoren und Pumpen herstellen.

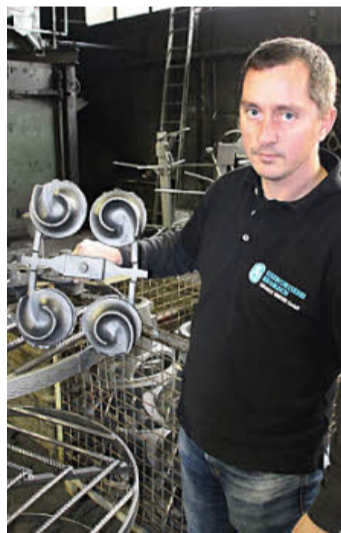
Technischer Betriebsleiter Alexander Weimer mit gestrahlten Formen

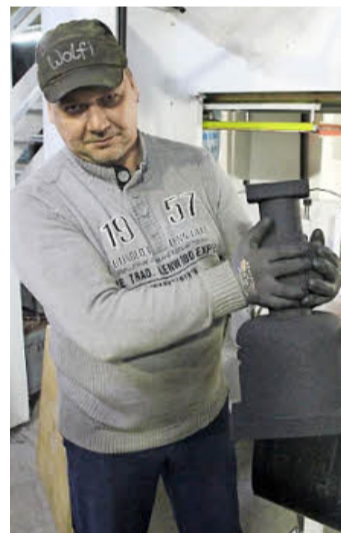
Ein gepresster Sandkern wird aus der Kernschießmaschine entnommen.

Größte Investition der Eisengießerei Kronach war die neue Kernschießmaschine. Die verdichtet den Sand für die Innenform von Rohren oder Pfosten, beispielsweise. Für innen muss man ein Material nehmen, das man aus dem erkalteten Gusseisen wieder herausnehmen kann. Der vorher durch die Maschine mit Hilfe von Chemikalien verfestigte Sand kann nach dem Gießvorgang wieder herausgeschlagen werden. Nach der Aufbereitung kann man ihn größtenteils wiederverwenden.
